遭対部情報

カラビナに亀裂が発生！

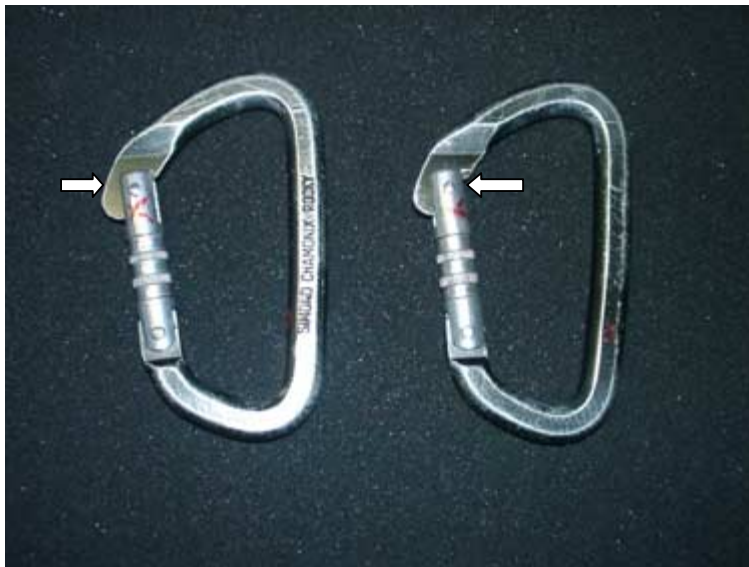
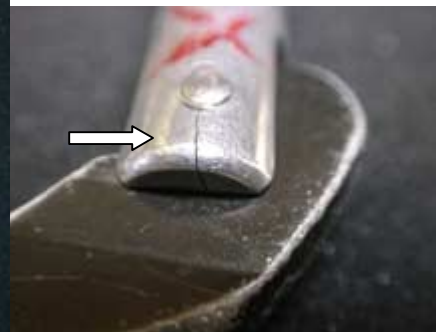
メーカーと商品名	SIMOND CHAMONIX ROCKY
強度表示	RUPT.KG -- 2200
使用年数	7～8年。沢を中心に年間20日程度の使用
破損個所	開放部、遊動側（ゲート）のピンの根元から遊動部の先端に向けて一直線に亀裂が入っています。2枚とも全く同じ状況です。見る限り、設計上の強度不足か、ピンの不適切なカシメ作業もしくは圧入に起因するものと思われます。

写真左：カラビナ全景
写真下：破損部の拡大
